# Église Saint-Étienne de Nevers

## I] Situation - Localisation

Nevers , Nièvre Bourgogne

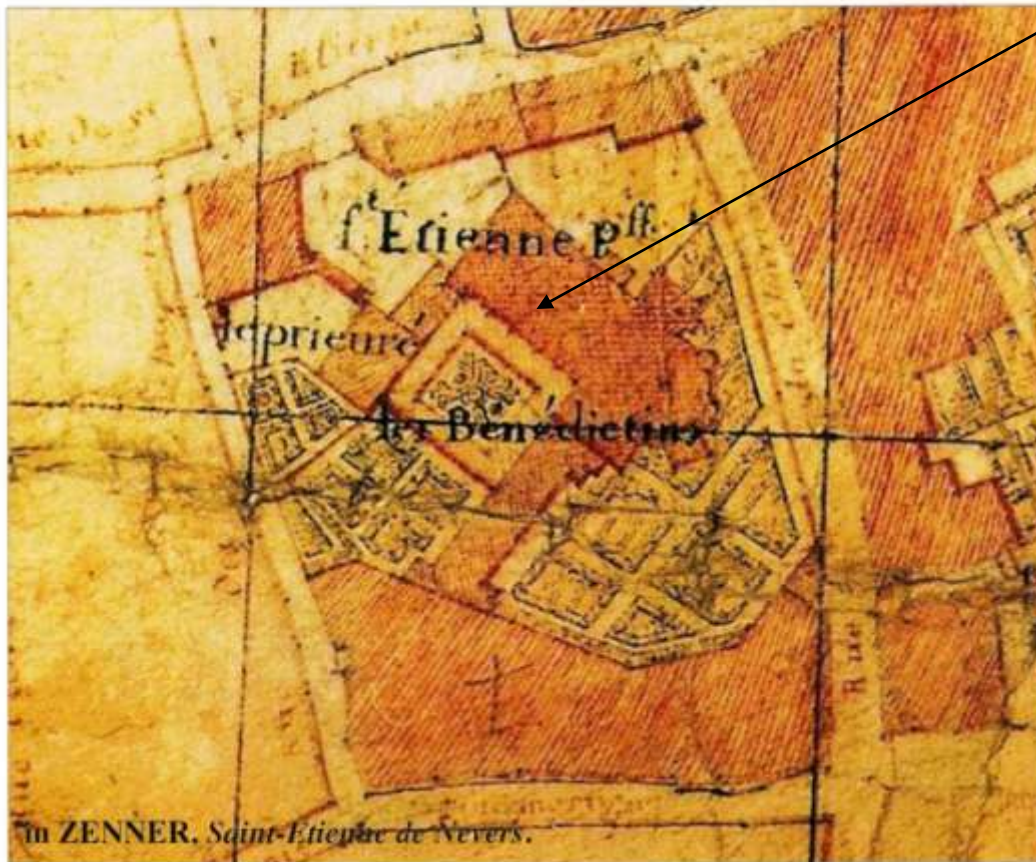
Église  
prieurale

Au XI<sup>e</sup> siècle, le prieuré Saint Étienne était situé en dehors des remparts de la ville (dans la ville basse) puis fut englobé dans la ville lors de la construction des nouveaux remparts au XIII<sup>e</sup> siècle.

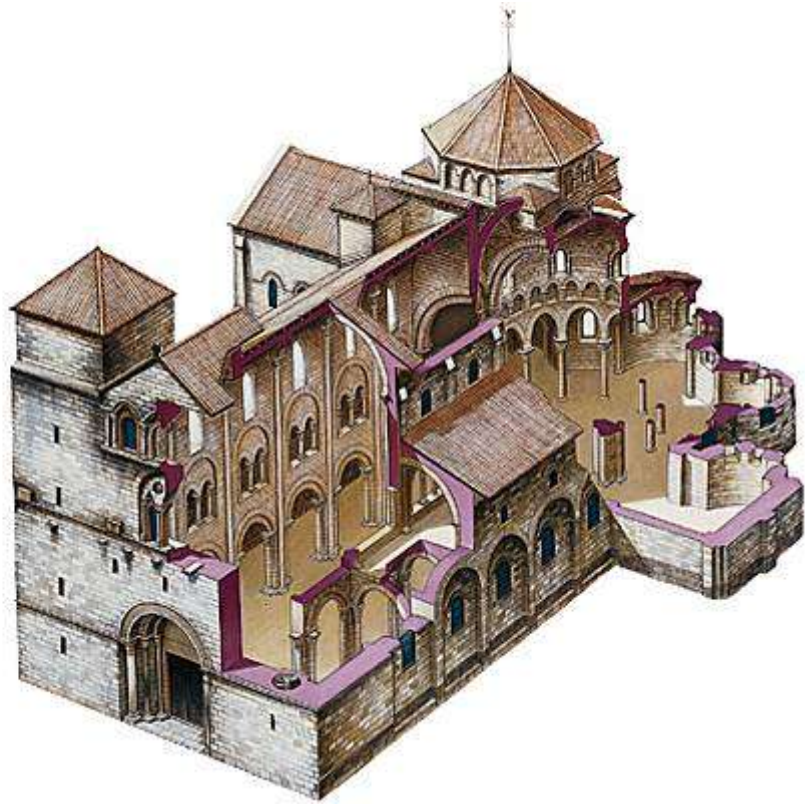
Plan et écorché de l'église Saint-Étienne

Elle présente un plan en croix latine avec un transept débordant et un chœur à déambulatoire s'ouvrant sur des chapelles rayonnantes.

Son aspect le plus remarquable est son élévation à trois niveaux: grandes arcades, tribunes et fenêtres hautes sous une voûte en berceau culminant à 18 mètres.

C'est surtout la **seule église française à trois étages dont la nef** bordée de bas côtés surmontés de tribunes et couverte d'un berceau, **soit éclairée directement par une rangée de fenêtres hautes.** « Dans la nef de Saint-Étienne

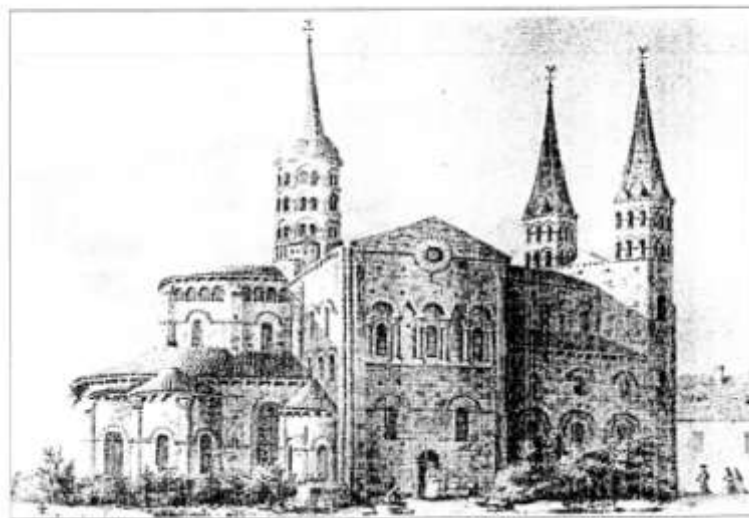
Au XVIII<sup>e</sup> siècle

●Deux des trois clochers ont été abattus sous la Révolution.

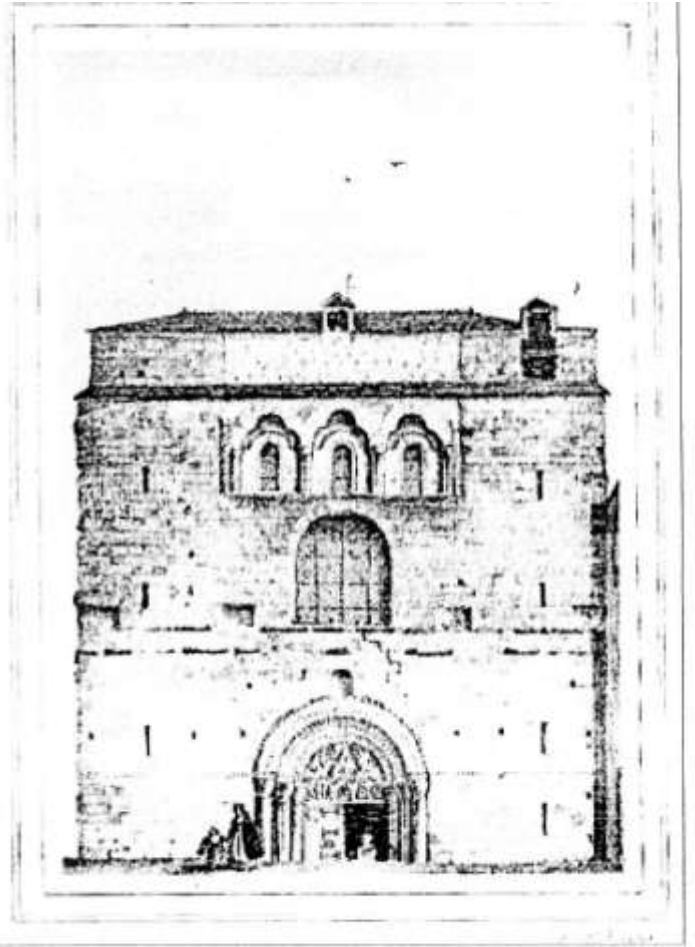
Après la Révolution française

●**Remplacement de nombreuses pierres.** En effet, l'église Saint-Étienne présente un appareil d'une grande qualité avec très peu de joints en façade et une grande régularité des assises ( La taille des pierres est parfaite, les joints sont minces: tout a été mis en œuvre pour exprimer la maîtrise des tailleurs de pierre et des maçons) mais ces pierres se sont dégradées: la pierre utilisée pour construire l'église provenait de carrières situées près de la gare et de l'emplacement de notre collège (le nom de la rue des Perrières située derrière le collège Victor Hugo évoque ces anciennes carrières), or la pierre de Nevers, un calcaire coquiller d'une belle couleur crème, extrêmement gélif, a subi des altérations qui ont entraîné des dégradations importantes. Des analyses ont montré que 25 % des pierres ont été remplacées, essentiellement en façade où 50 % des pierres datent d'époques postérieures. Certains secteurs, comme la partie supérieure de la façade ouest ou le haut de la façade sud du transept, ont été reconstruits en pierre plus dure, probablement de Garchy (Nièvre), ce qui donne un aspect blanc-gris aux élévations.

● **L'église a été fortement restaurée à la fin du XIX<sup>e</sup> siècle et au début du XX<sup>e</sup> siècle.**

La façade ouest a été recomposée à partir d'un dessin du XVII<sup>e</sup> siècle, les clochers, abattus sous la Révolution, ont été soulignés par des toitures en pavillons.
